QC案例：提高船体对接缝CO₂打底焊一次合格率

◆ 于东海 王朋 刘文建/文

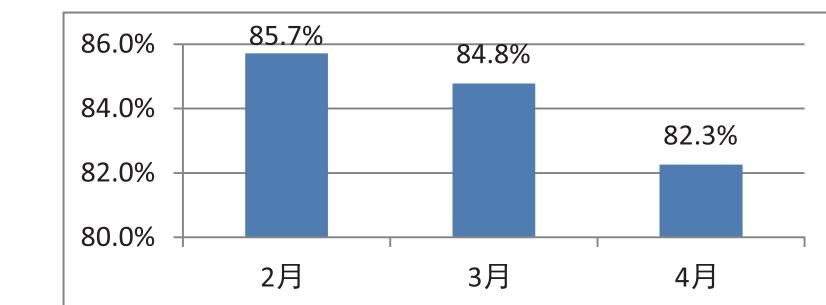
图1 2019年2~4月船体对接缝CO₂打底焊一次合格率

针对以上情况，小组统计了2019年2~4月船体对接缝CO₂打底焊一次合格率（见图1）发现：打底焊一次合格率呈下降趋势，且远远低于公司89%的考核值，对生产进度造成了严重影响，亟待解决。

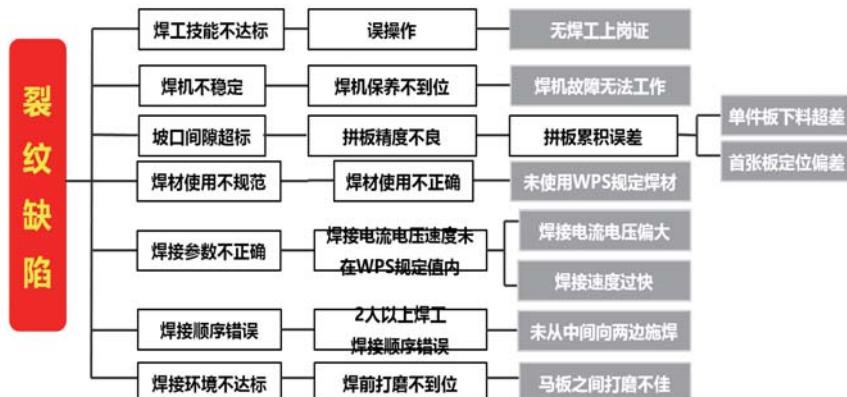
图2 裂纹缺陷分析系统图

确定了问题症结A类因素(裂纹缺陷)后,小组成员利用头脑风暴法进行了原因分析,并绘制成系统图进行分析,找出9个末端因素(见图2)。

布图、柱状图、数据对比等工具和方法,最终识别确定造成打底焊裂纹产生的2个主要原因:首张板装配定位偏差和焊接电流电压偏大。
